Formas de atención de la demanda de infraestructura educativa y calidad de los ambientes de aprendizaje que se construyen

IV Informe del Estado de la Educación

Programa de Investigación en
Desarrollo Urbano Sostenible,
Universidad de Costa Rica
Enero 2013

Casos de estudio en colegios de la GAM, Costa Rica

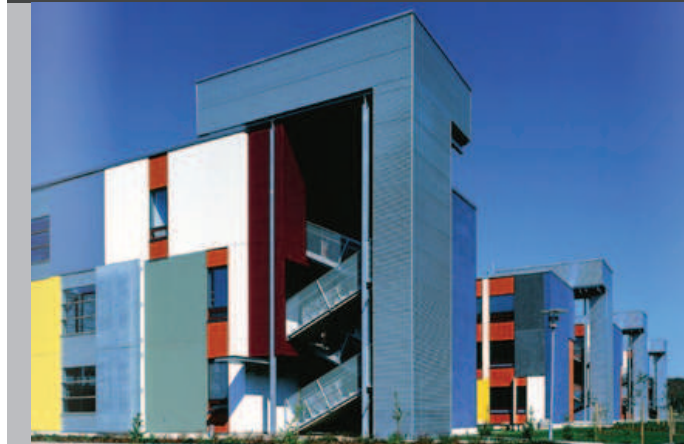
Vista externa de Viikki Teacher Training School. El espacio perimetral del centro educativo no esta cercado con muros sino con desniveles y areas verdes que permiten la sensación de libertad en el espacio externo

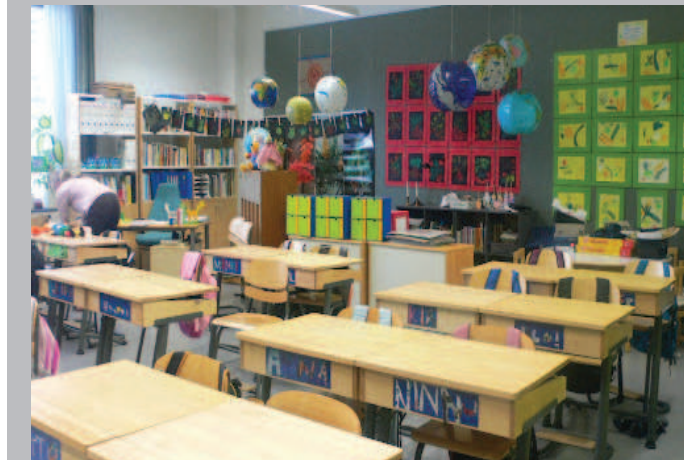
Aula de geografía en Viikki Teacher Training School. Las paredes del aula estan ocupadas por proyectos realizados por los mismos estudiantes. El mobiliario de mesa rectangular y silla brinda la posibilidad de formar grupos para hacer actividades didácticas en modalidad de taller.

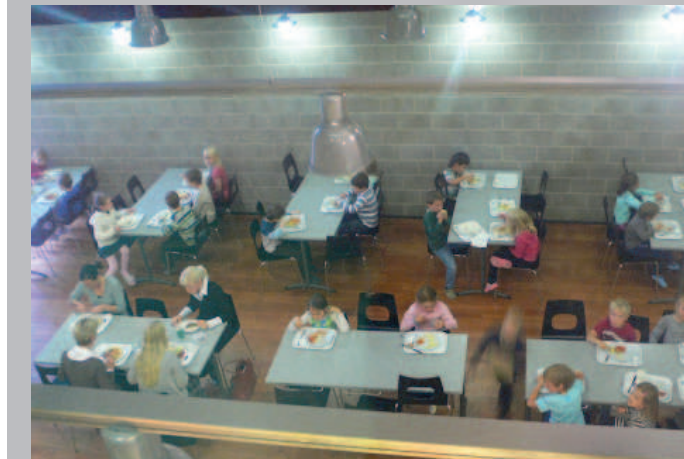
El comedor en Viikki Teacher Training School con techo a doble altura y un puente en la segunda planta permite a los profesores tener un control visual de las actividades que realizan los estudiantes ademas de brindar mayor sensación de amplitud para los usuarios.

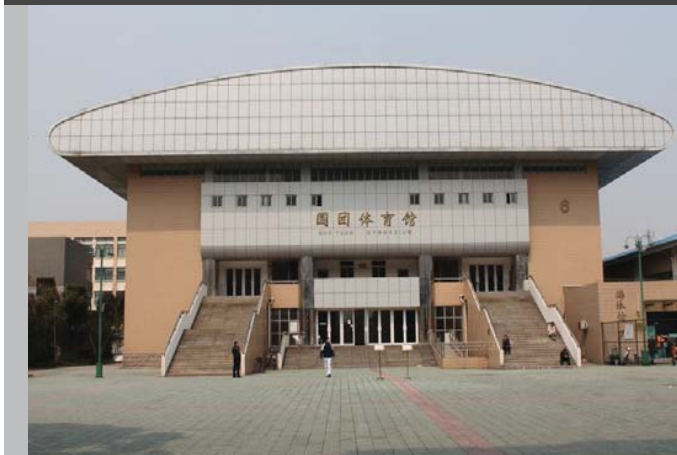
Vista externa de Qibao No. 2 Middle School. El acceso principal se demarca con una plazoleta para acentuar la fachada.

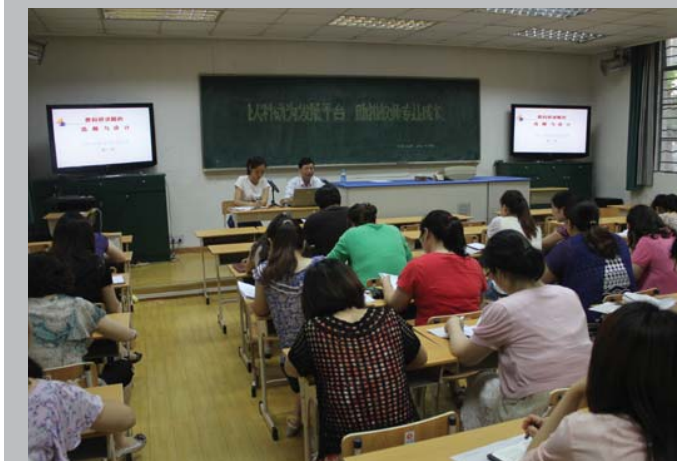
Aula en Qibao No. 2 Middle School. El prototipo de aula se dispone de manera rectangular con mobiliario de escritorio y silla para los estudiantes. El uso de la tecnología es un componente importante en el centro educativo.

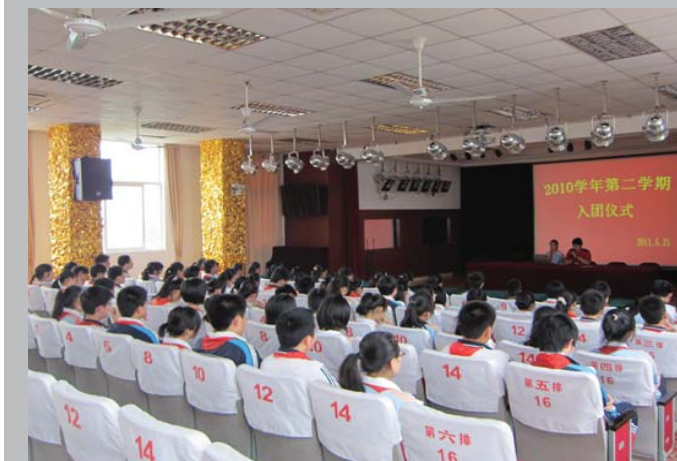
Auditorio en Qibao No. 2 Middle School. El espacio de auditorio dispone de butacas numeradas para el público. La realización de actividades en este espacio es primordial para el sistema educativo que propone el centro educativo.

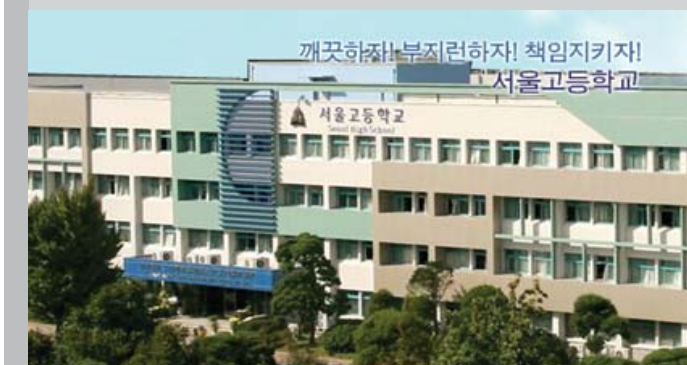
Vista externa del Seoul High School muestra un edificio de 4 pisos, cuyas instalaciones cuentan con numerosas áreas de esparcimiento.

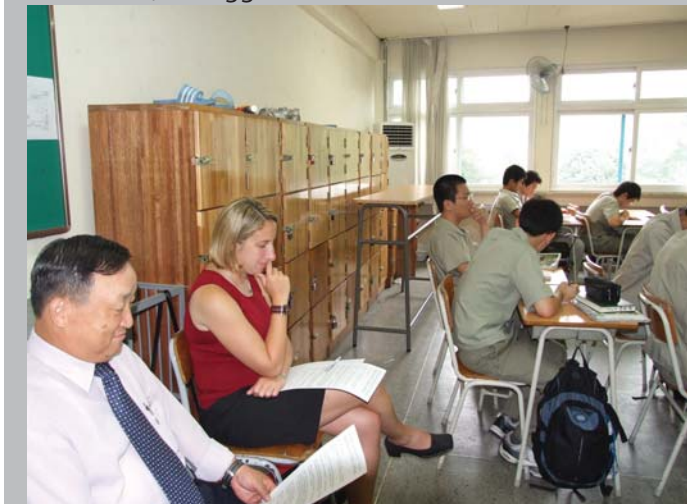
En esta fotografía se aprecia la visita de un equipo supervisor a la clase, las aulas cuentan con casilleros para guardar las pertenencias de los estudiantes, son espacios iluminados y con cerramientos en colores claros.

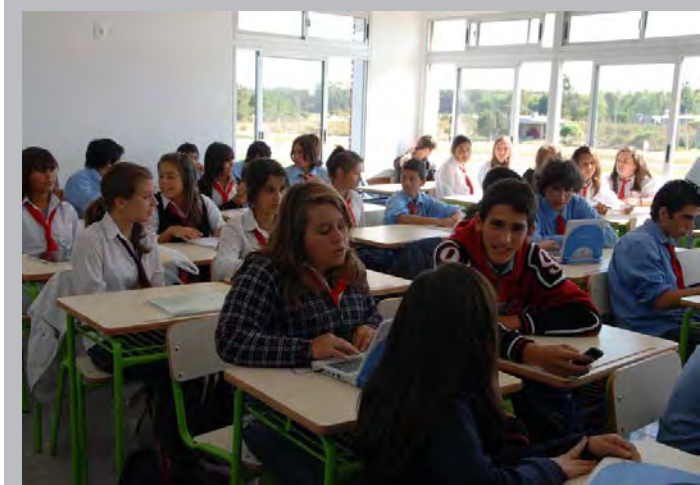
La iluminación natural en las aulas crea un ambiente de tranquilidad y fomenta la interacción directa con exterior.

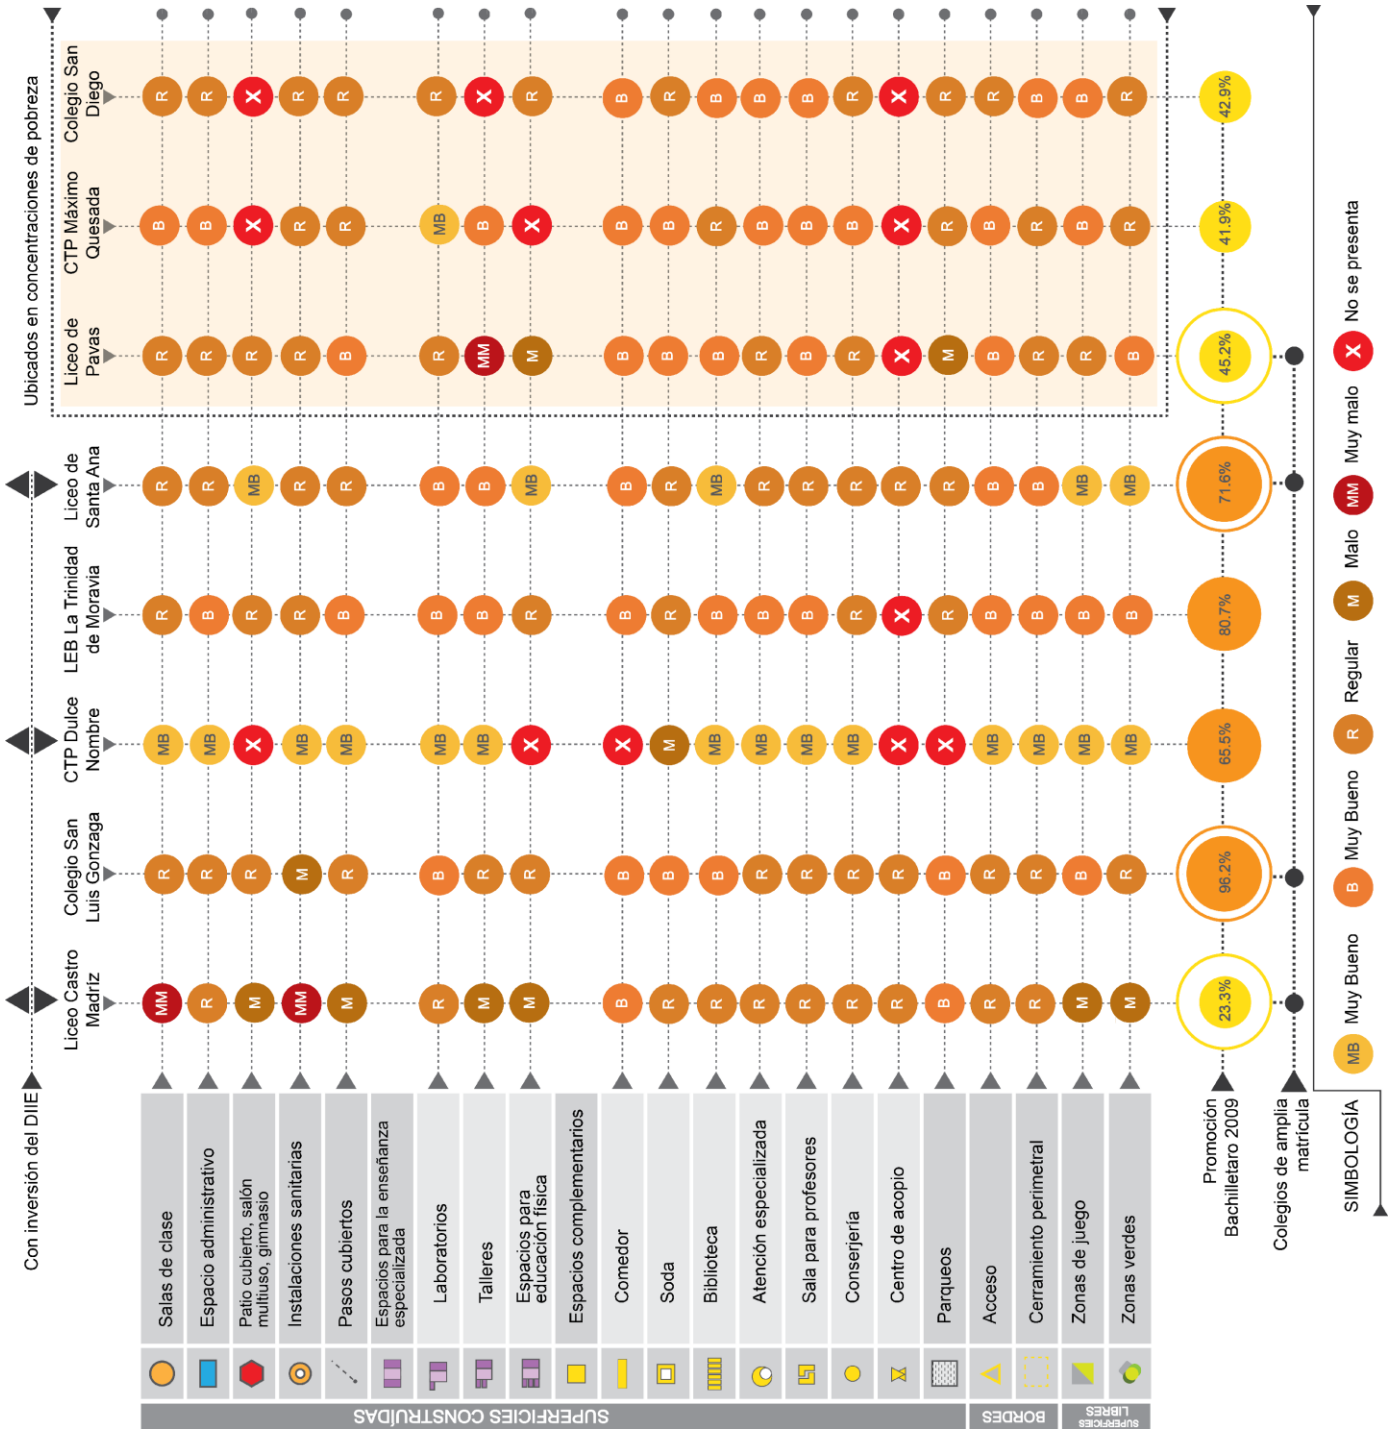
Figura 2. Matriz de evaluación de infraestructura física.

La matriz contiene las variables utilizadas al momento de la selección de los colegios: Inversión del DICE, ubicación en concentración de pobreza, tamaño del colegio y promoción de bachillerato en el 2009.

Dentro de los resultados mostrados en la matriz de la figura 2 , se identifica que el **Colegio San Luis Gonzaga** y el **Liceo de Santa Ana**, dos de los colegios de amplia matrícula y promoción alta en bachillerato tienen todos los componentes de infraestructura educativa mostrados en el cuadro 5: Tipos de espacios en centros educativos , en cambio, el **Liceo Castro Madriz**, a pesar de ser considerado de amplia matrícula y tener todos los componentes de infraestructura, la mayoría está en mal estado y la promoción en bachillerato es la más baja de las ocho instituciones evaluadas. En la descripción de la existencia de componentes de infraestructura se debe señalar al **CTP de Dulce Nombre** que a pesar de tener instalaciones nuevas y en excelente estado carece de componentes como gimnasio, comedor (en construcción) centro de acopio , parqueos y espacios adecuados para realizar educación física, sin dejar de lado el faltante de espacios para las labores administrativas.

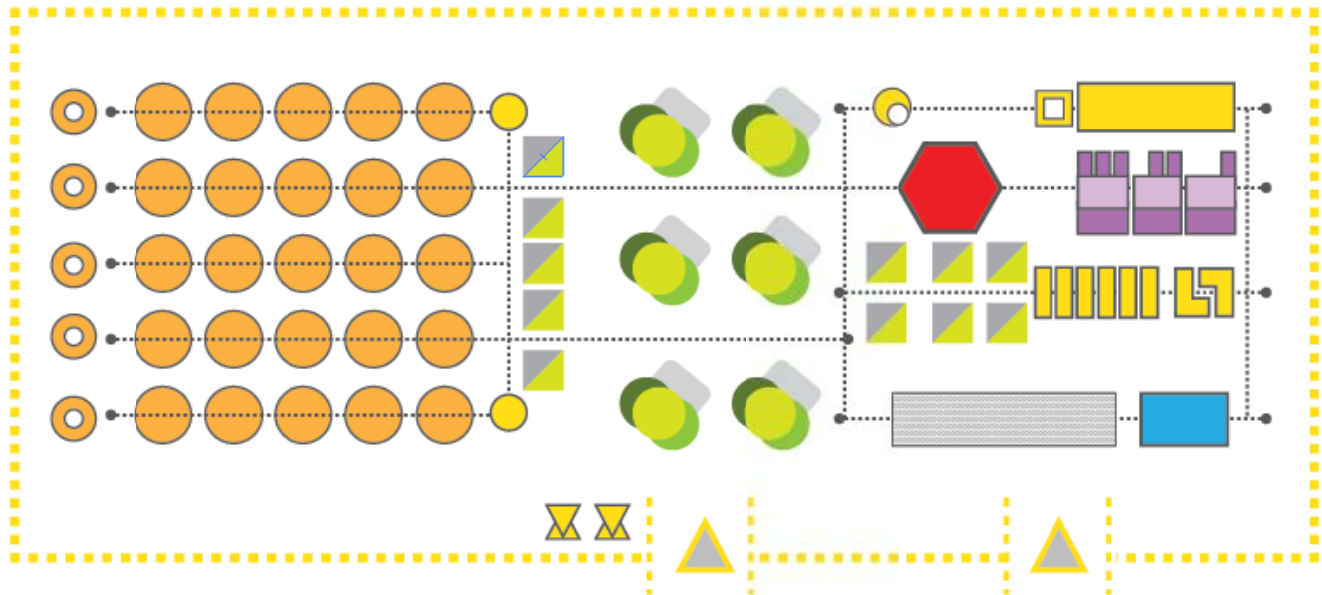
Diagrama 1. Componentes Espaciales de un Centro Educativo.

Simbología	
1. Superficies Construídas	
	1.1. Salas de clase
	1.2. Administración
	1.3. Patio cubierto, salón multiusos, gimnasio
	1.4. Instalaciones sanitarias
	1.5. Pasos cubiertos
	1.6. Espacios para la enseñanza especializada
	1.6.1. Laboratorios
	1.6.2. Talleres
	1.6.3. Espacios para educación física
	1.7. Espacios complementarios
	1.7.1. Comedor
	1.7.2. Soda
	1.7.3. Biblioteca
	1.7.4. Atención especializada (orientación, enfermería, psicología, pedagogía, trabajo social)
	1.7.5. Sala para profesores
	1.7.6. Conserjería
	1.7.7. Centro de acopio
	1.8. Parqueos
2. Bordes	
	Acceso
	Cerramiento Perimetral
3. Superficies Libres	
	Zonas de juego (pavimentada, enzacatada)
	Zonas verdes (áreas de estar, jardines)
